私の担当現場レポート

外装塗装工事 伊那市O様邸

永く美しく守り続ける高機能塗料で2棟一緒に一新!

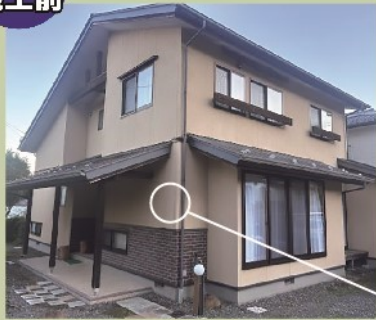
Before
施工前

母屋 外壁・屋根塗装工事

破風木部が黒ずみ、
金属屋根の色が褪せ
汚れが目立っていました。

板間のシーリングの塗料が剥げ、
粉が手につく状態でした。

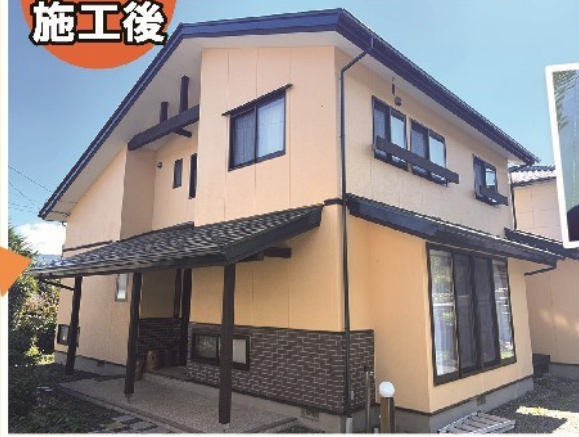
After
施工後

新築時の外観に! ✨

屋根塗装
快適サーモF
(フッ素樹脂塗料)
2回塗り

木部塗装
軒天は白木調、
その他の部分は濃茶
の木材保護塗料塗り

- 外壁：窯業系サイディング
191.5㎡
- 屋根：ガルバリウム鋼板
190.4㎡
- 付帯塗装工事
(軒天、樋、破風、鼻隠し、
小庇、玄関廻り)

母屋外壁に使用の「プラチナリファイン
2000MF-IR」は期待耐用年数約21~26
年の超低汚染高耐久塗料

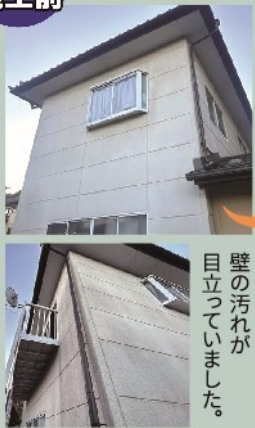
Before
施工前

離れ 外装塗装工事

壁の汚れが
目立っていました。

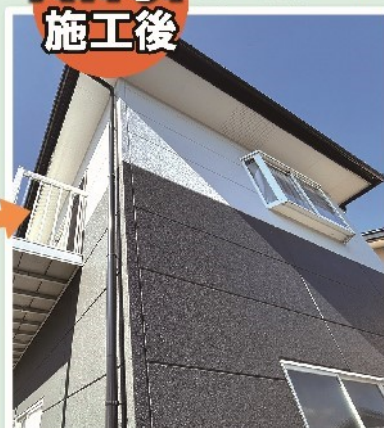
After
施工後

コントラストが
美しい外観に! ✨

- 外壁：ALC版張り 108.5㎡
- 付帯塗装工事
(軒天、樋、破風、鼻隠し)

離れ外壁に使用の「シリコンREVO1000」は
期待耐用年数約13~16年、低コストながら
一液水性シリコン塗料と比較しシリコン成分
約3倍配合の高耐候型ハイクラス塗料
