# 私の担当現場レポート

## ダイニングキッチン工事 伊那市 M様邸

### インダストリアル調のモダンな空間に

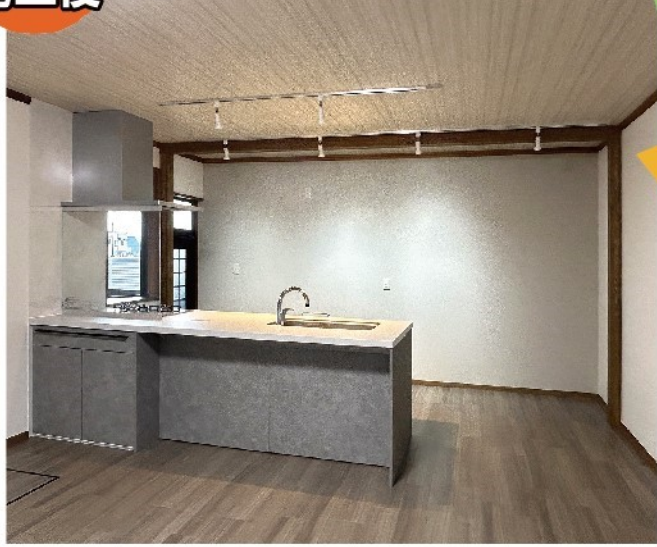
# After 施工後

間仕切り壁と吊り戸がなくなり  
広々したDKに

パントリーを撤去し、システムキッチンを60cm背面壁側に寄せ設置

補強した梁が表しになり良いアクセントに
